RESTAURACIÓN AMBIENTAL EN LA CUENCA DEL RÍO DE CLAROR

Departament d'Agricultura, Ministeri de Medi Ambient, Agricultura i Sostenibilitat

SILVAGRINA - Enginyers i consultors

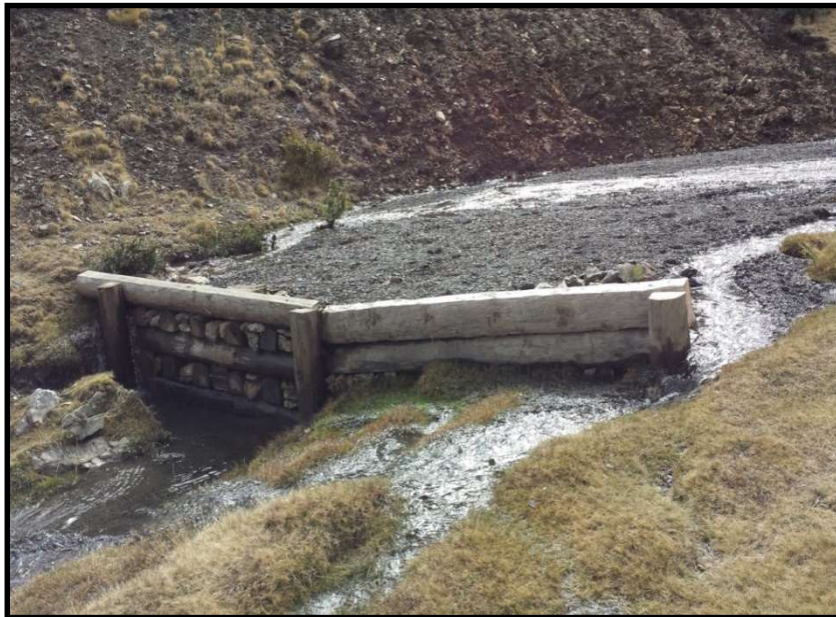
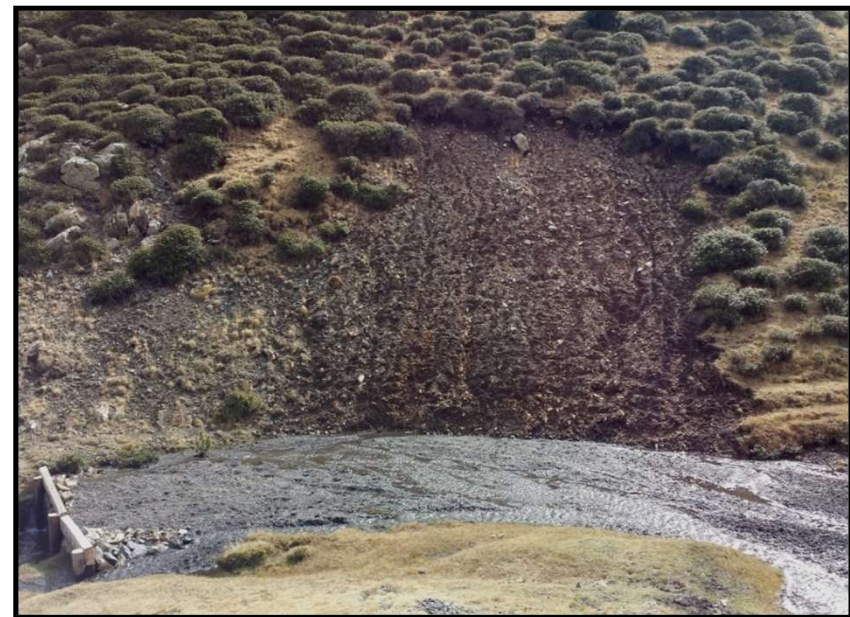
- Estructura ineficaz como filtro. Quedó colmada con sedimentos a las pocas semanas. Presa a desmontar.

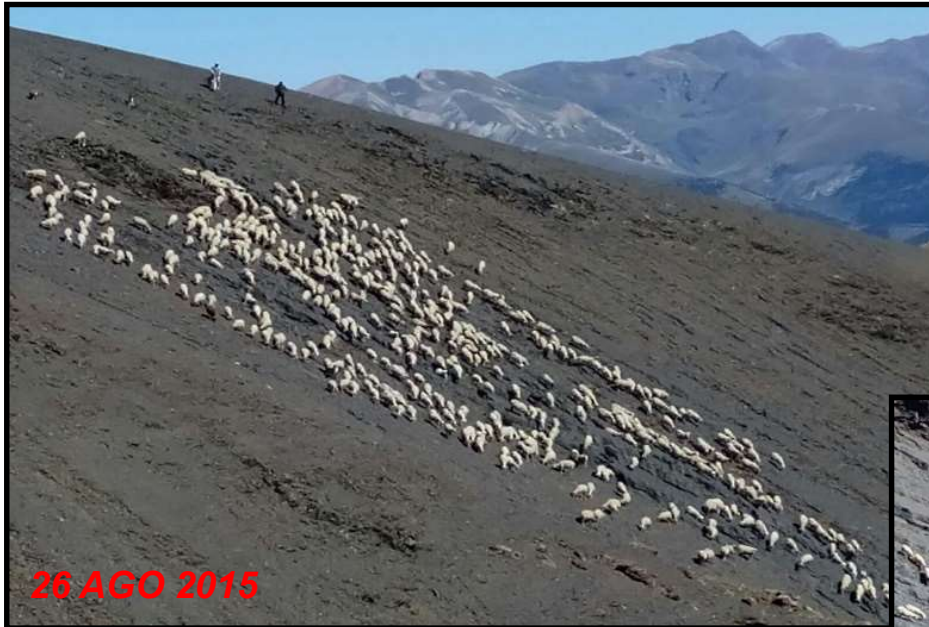
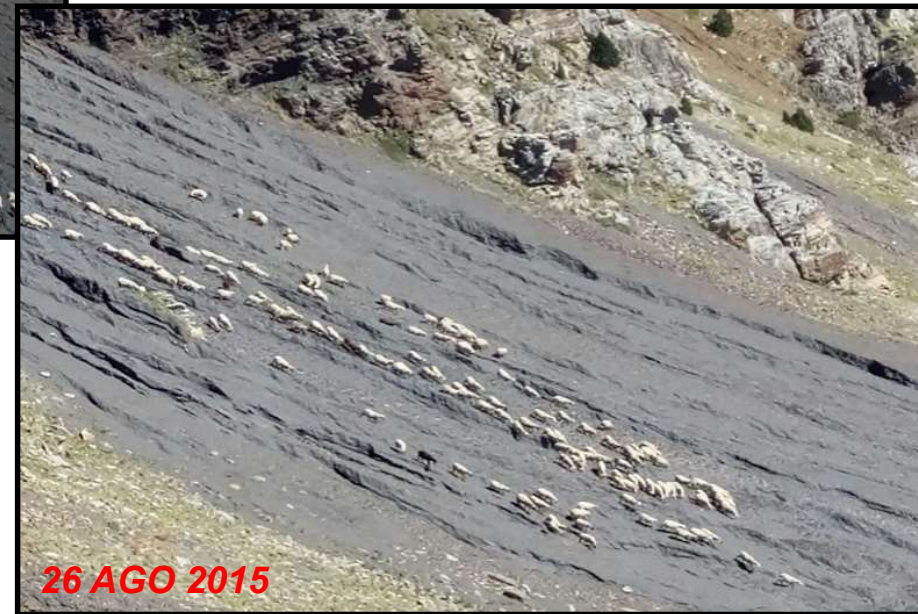
Se consiguió acelerar el proceso de consolidación natural, dejando las cárcavas más cóncavas

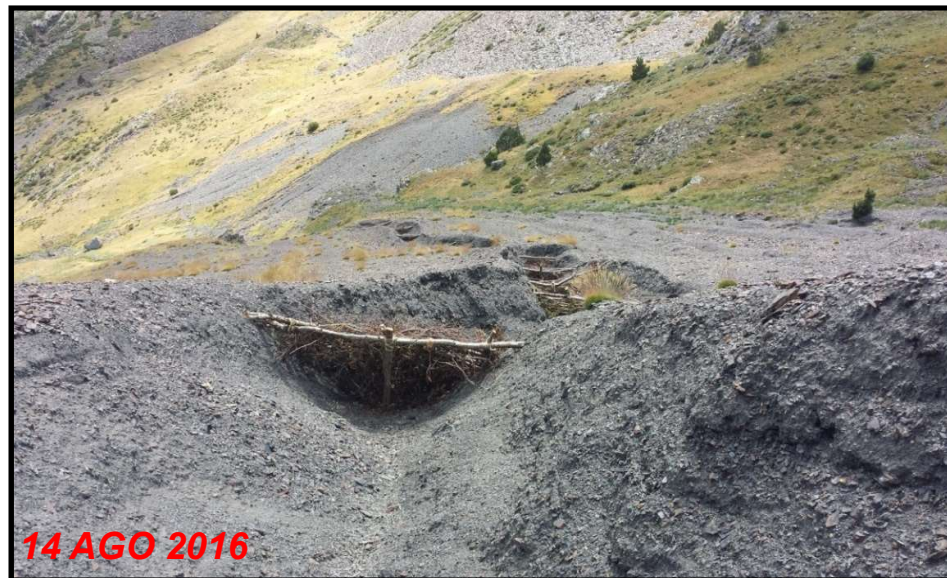
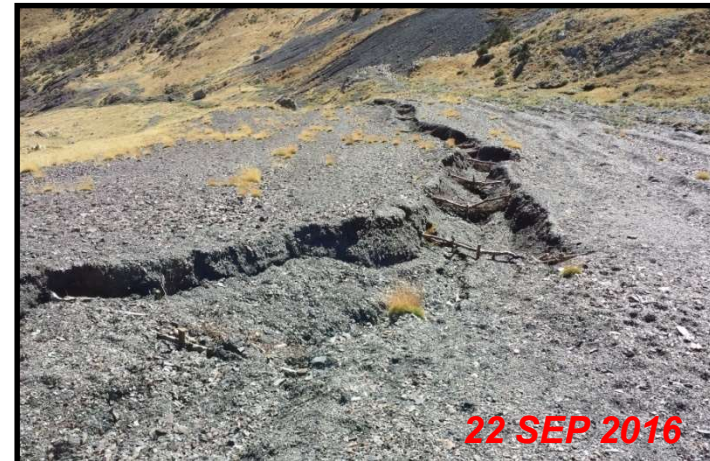
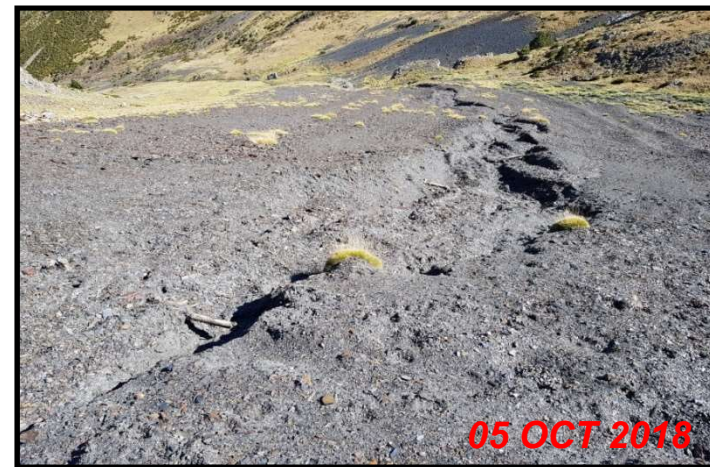
Por efecto barrera han retenido las lavas torrenciales y los arrastres menores de acarreo por erosión hídrica

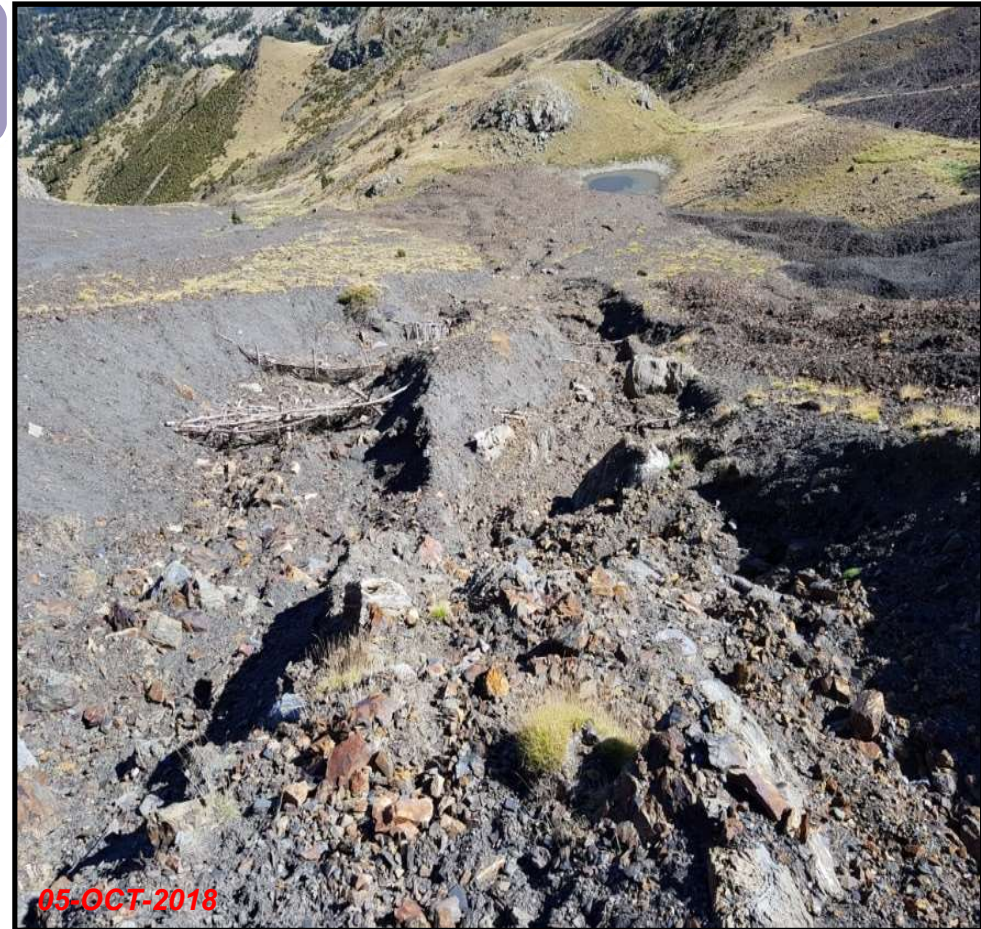
- Estructuras estables
- No se observa erosión al pie de los microdiques
- Por limitación de recursos se instalaron durante el verano de 2016 y únicamente en los lugares prioritarios. A principios de octubre de 2018, dos de las tres cárcavas protegidas ya han rellenado la práctica totalidad del volumen de lava represable

En otoño de 2018 los microdiques ya están prácticamente colmatados, con riesgo de que lleguen lavas al curso principal

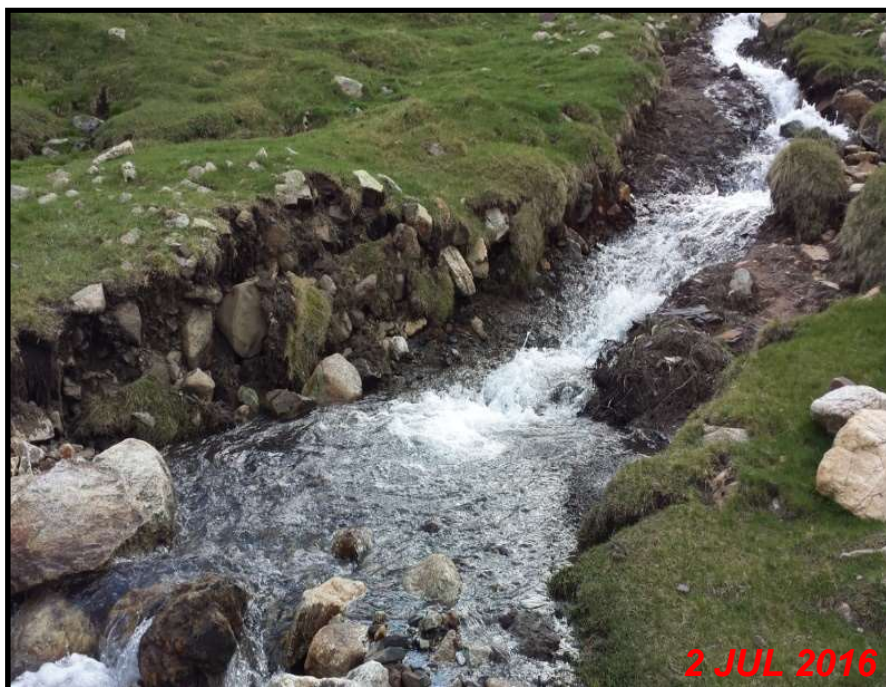
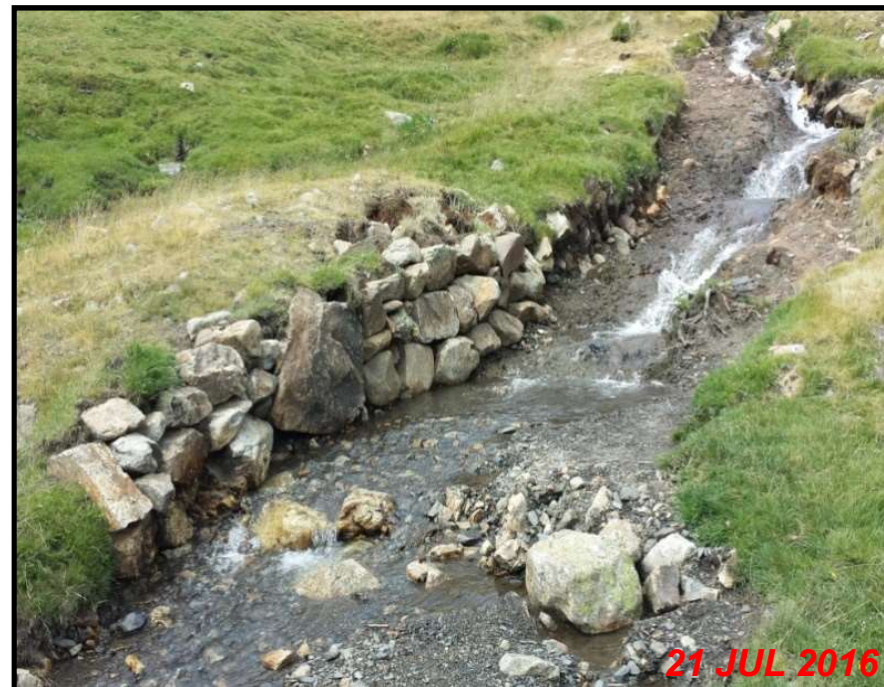
- No se ha realizado mantenimiento ni seguimiento, y se desconoce el estado de conservación

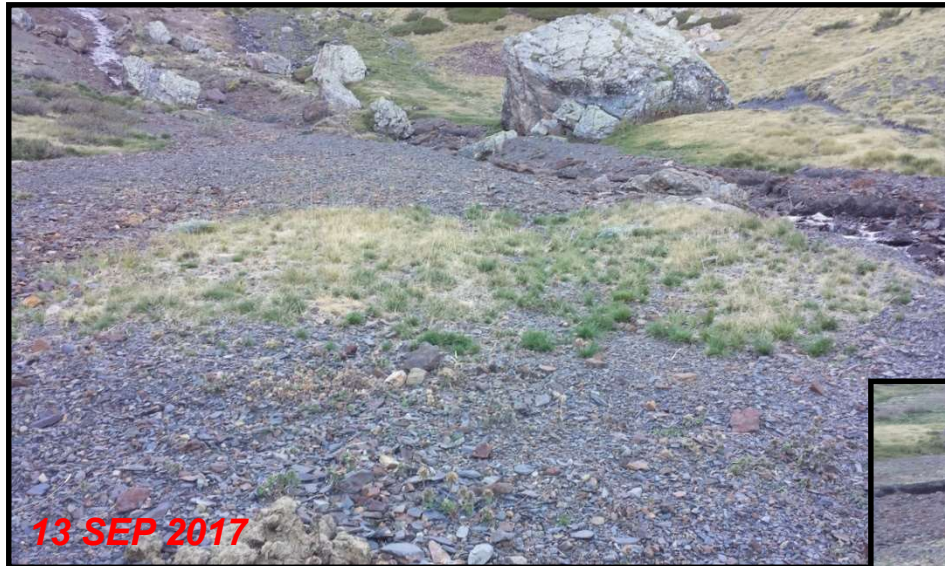
- Parcela fertilizada mediante redileo previo a la siembra
- Prueba en blanco: cuadrante superior izquierdo

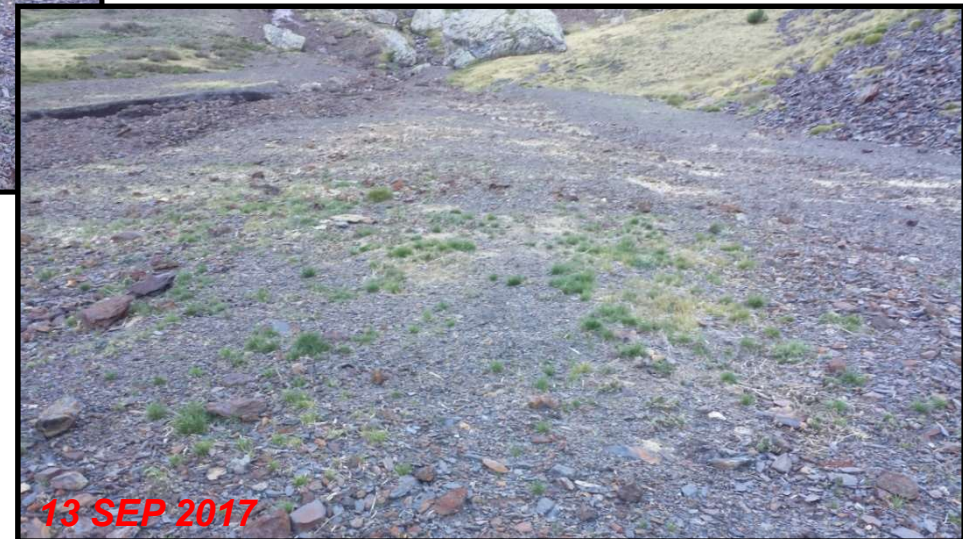
- Parcela sin fertilización orgánica

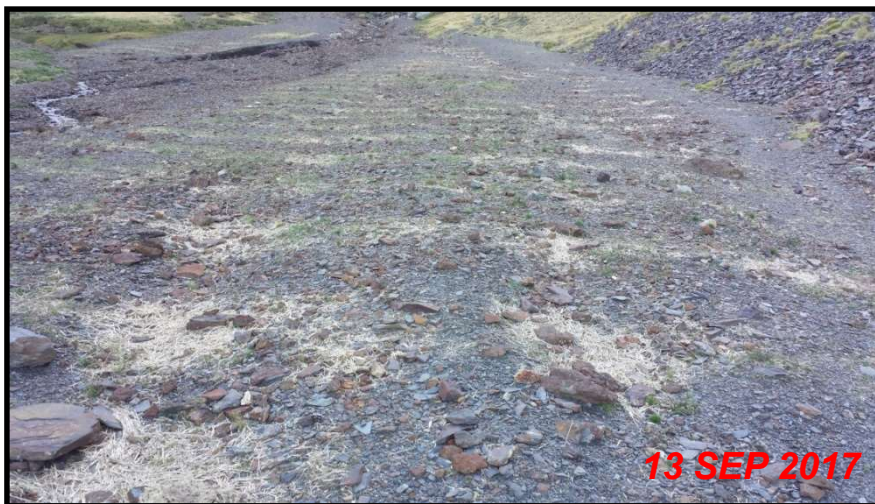
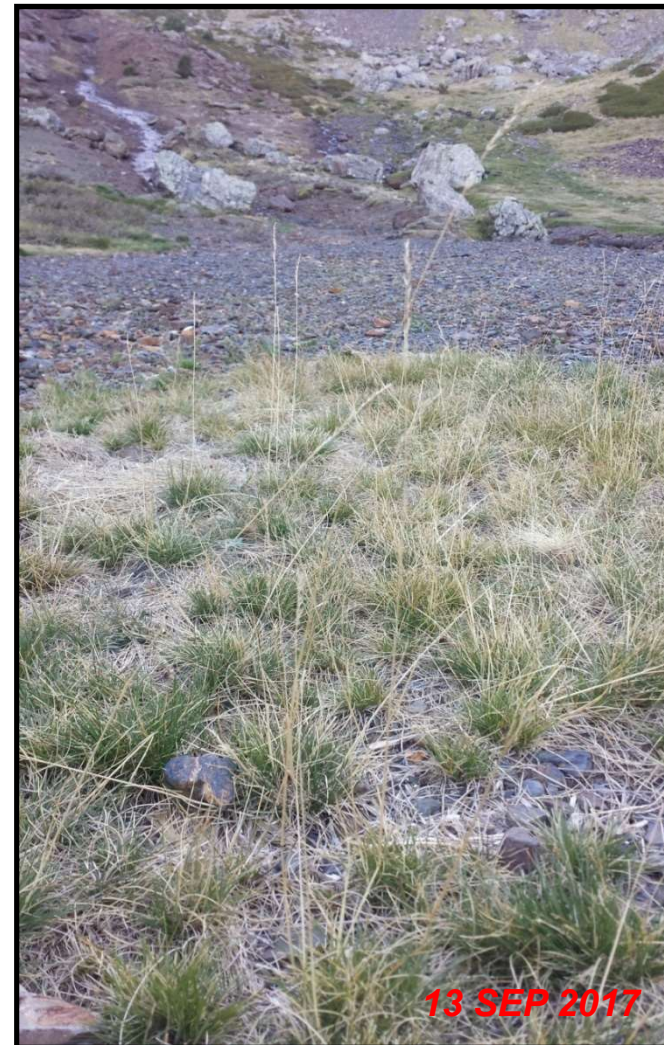
- *Parcela experimental fertilizada.
Fin del segundo ciclo vegetativo.
Notar el abundante espigado.*
- *Siembra general en cono de deyección.
Fin del primer ciclo vegetativo.*

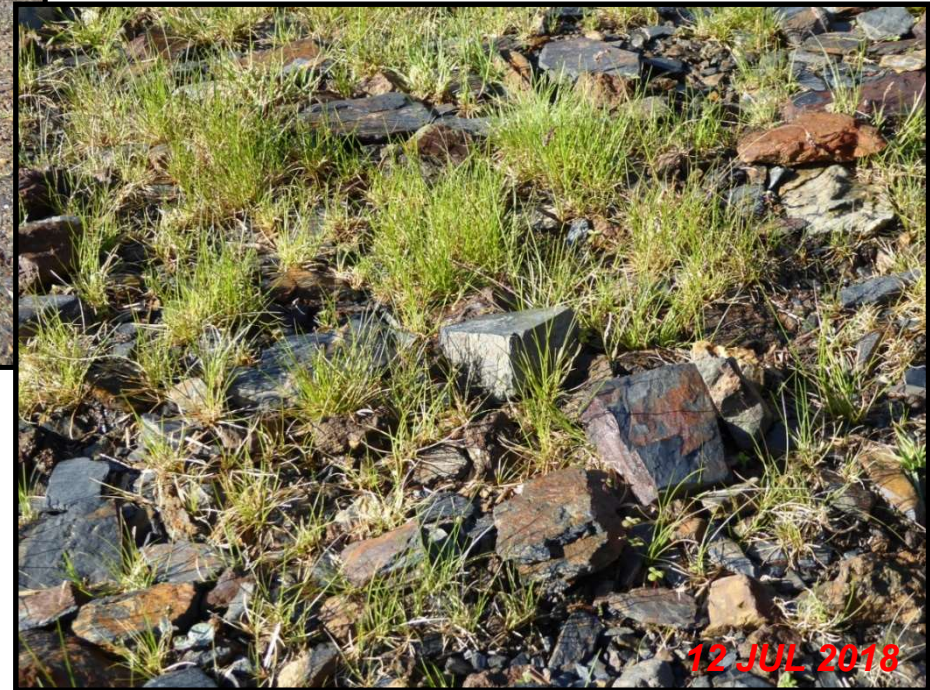
- *Siembra general. Parte superior sobre suelo erosionado. Segundo ciclo vegetativo*

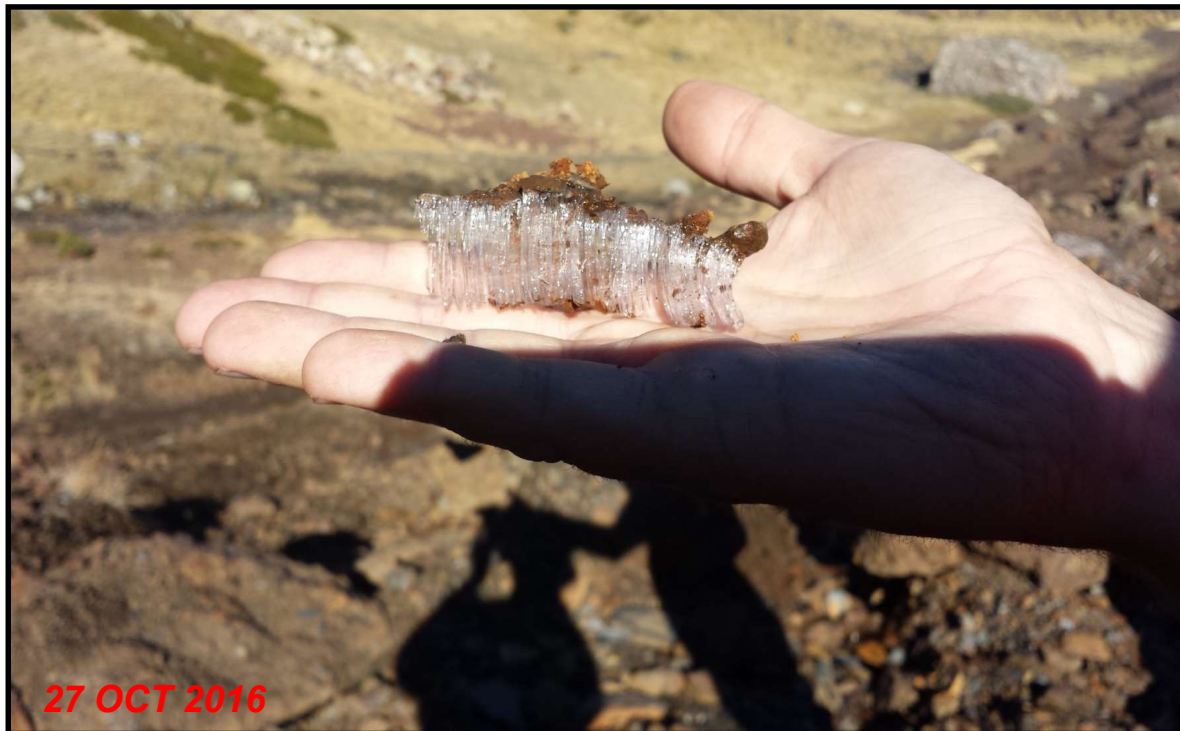
- Formación de agujas de hielo (pipekrake).
Riesgo de rotura de raíces

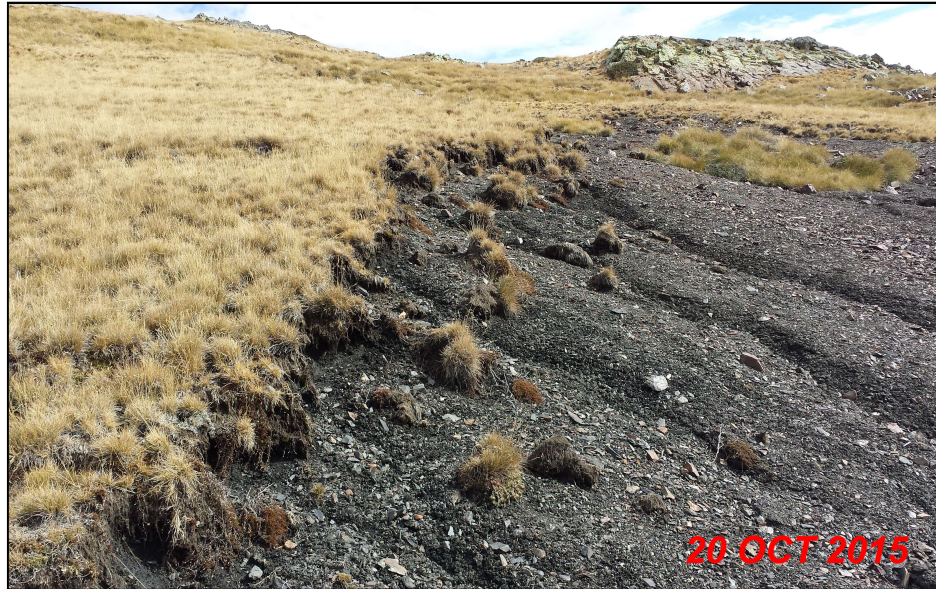
- Erosión remontante

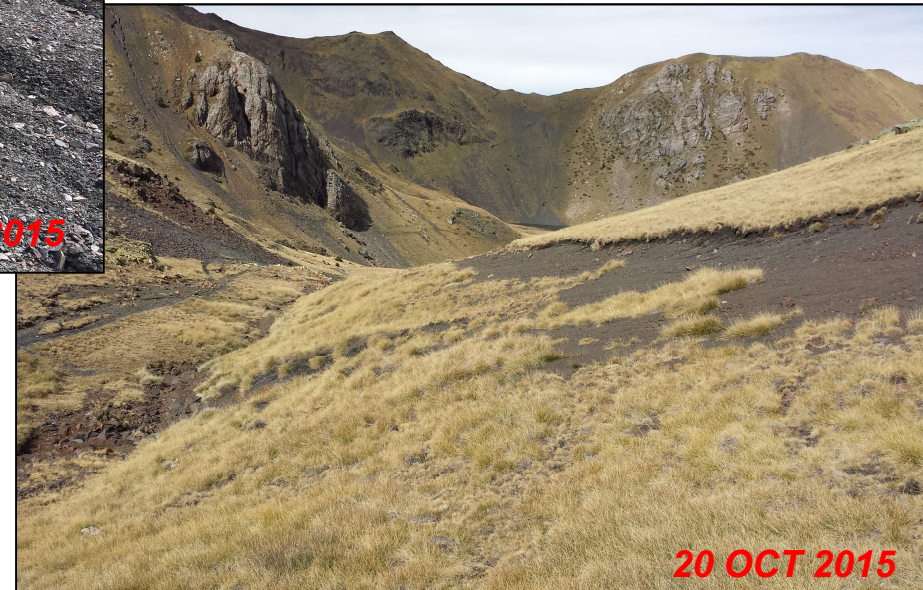
- Vertiente con recubrimiento “autorreparador” de *Festuca eskia*
