RESTAURACIÓN AMBIENTAL EN LA CUENCA DEL RÍO DE CLAROR

Departament d'Agricultura, Ministeri de Medi Ambient, Agricultura i Sostenibilitat

SILVAGRINA - Enginyers i consultors

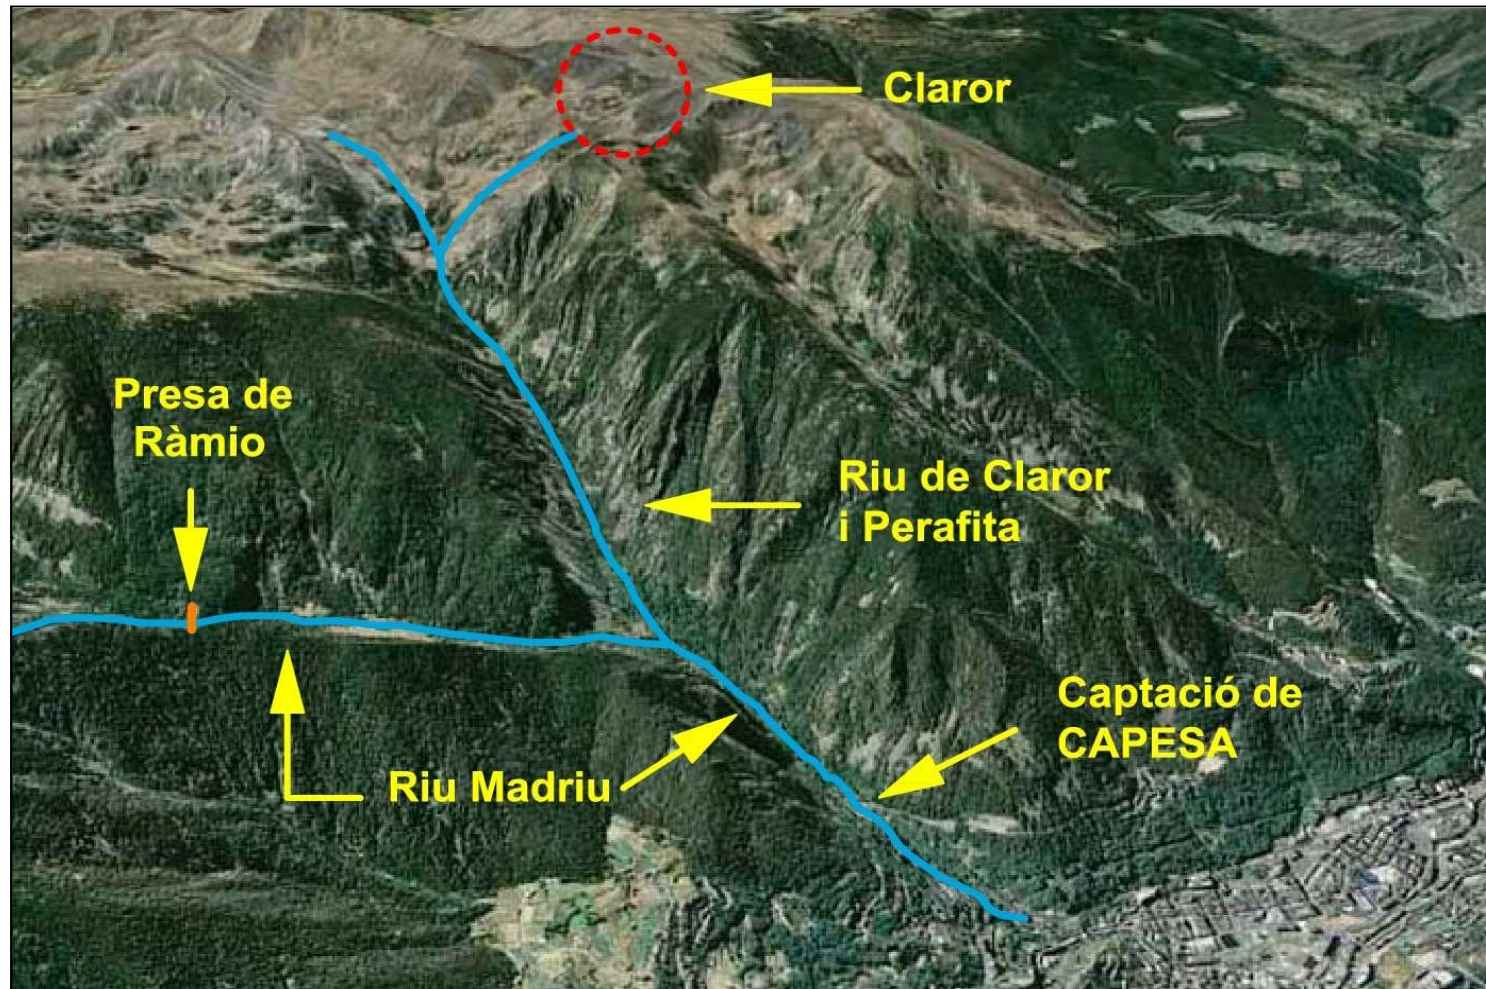
- Fenómenos erosivos intensos
- Formación de cárcavas
- Fuerte incremento de la turbidez (> 500 NTU)
- Corte de suministro de agua potable a la parroquia de Les Escaldes-Engordany

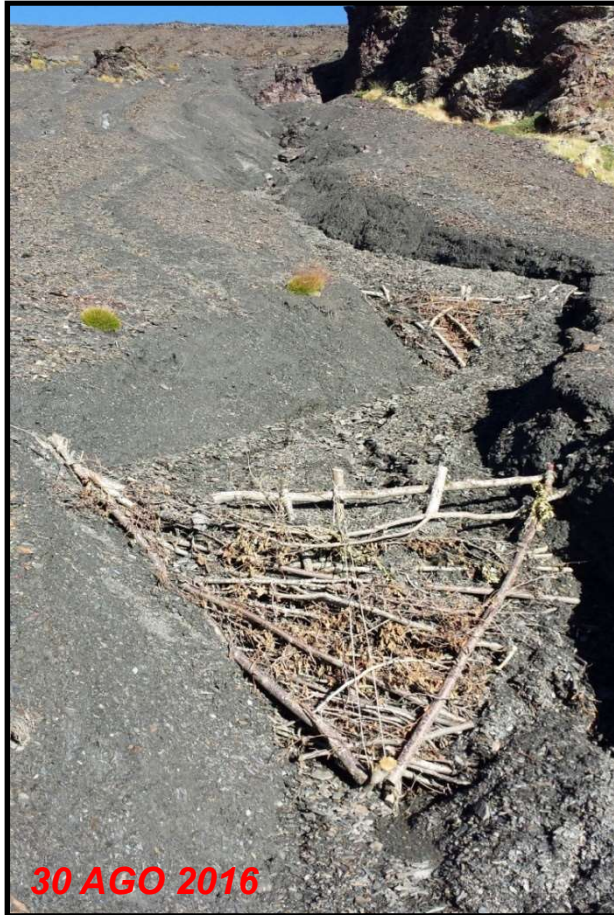
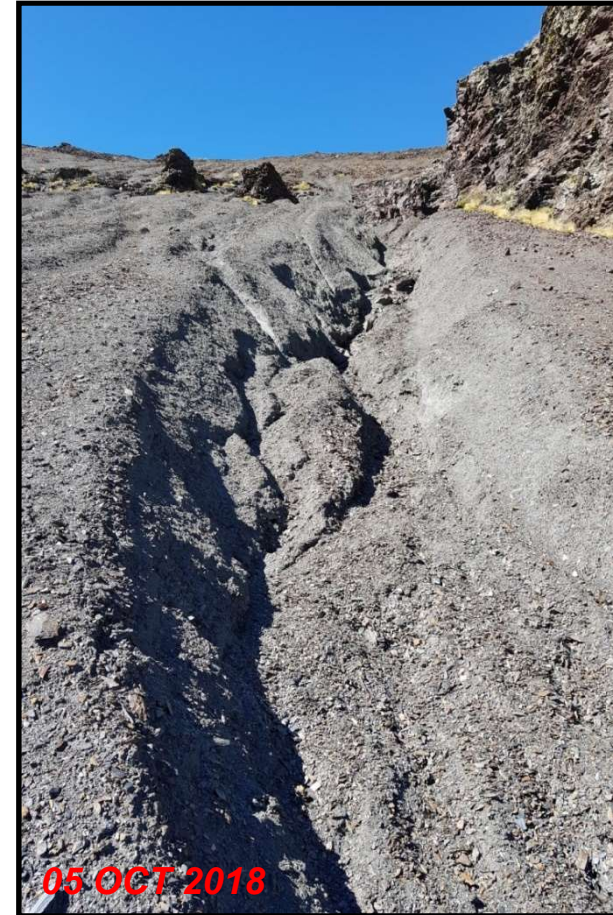
=> MICRODIQUES DE RAMAJE

Por efecto barrera han retenido las lavas torrenciales y los arrastres menores de acarreo por erosión hídrica

- Estructuras estables
- No se observa erosión al pie de los microdiques
- Por limitación de recursos se instalaron durante el verano de 2016 y únicamente en los lugares prioritarios. A principios de octubre de 2018, dos de las tres cárcavas protegidas ya han rellenado la práctica totalidad del volumen de lava represable

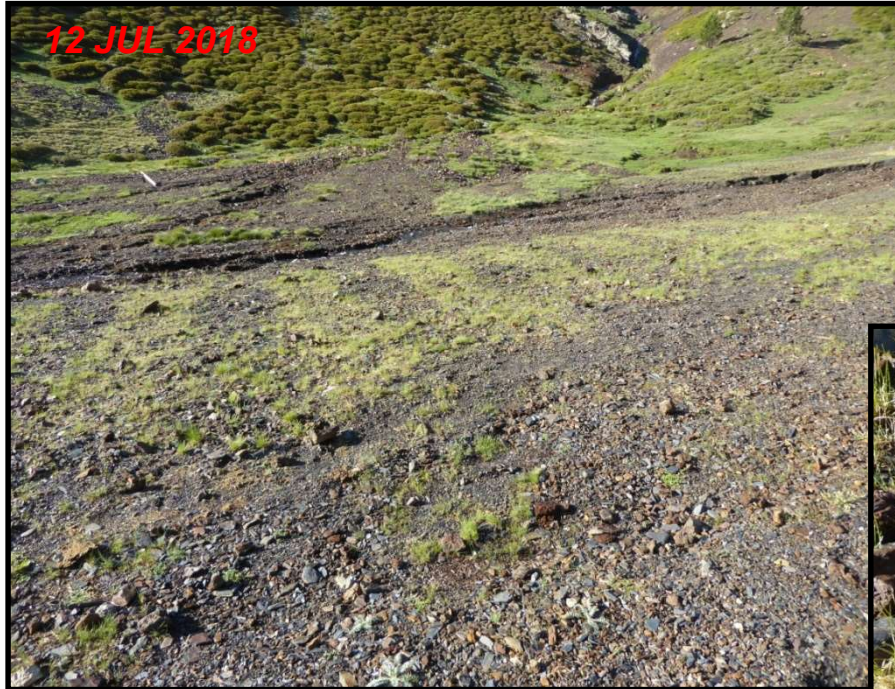
- *Siembra general. Parte superior sobre suelo erosionado. Segundo ciclo vegetativo*

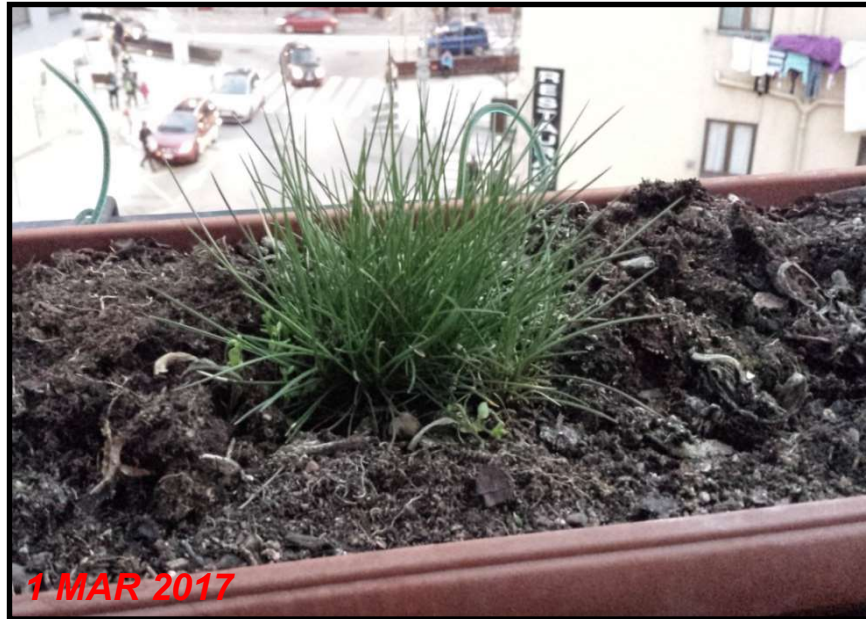
- *Ensayo de vernalización a 1.000 msnm*

- Primer ciclo vegetativo. Sin floración
 - Segundo ciclo vegetativo. Con floración mínima.
